LA SEGURIDAD EN INFRAESTRUCTURAS DE TRANSPORTE COMPLEJAS

Adecuación de los túneles de Guadarrama en la autopista AP-6 al Real Decreto 635/2006.
Actuaciones realizadas.

Ignacio Arbilla Sampol.
Director de Explotación
Iberpistas / abertis autopistas España

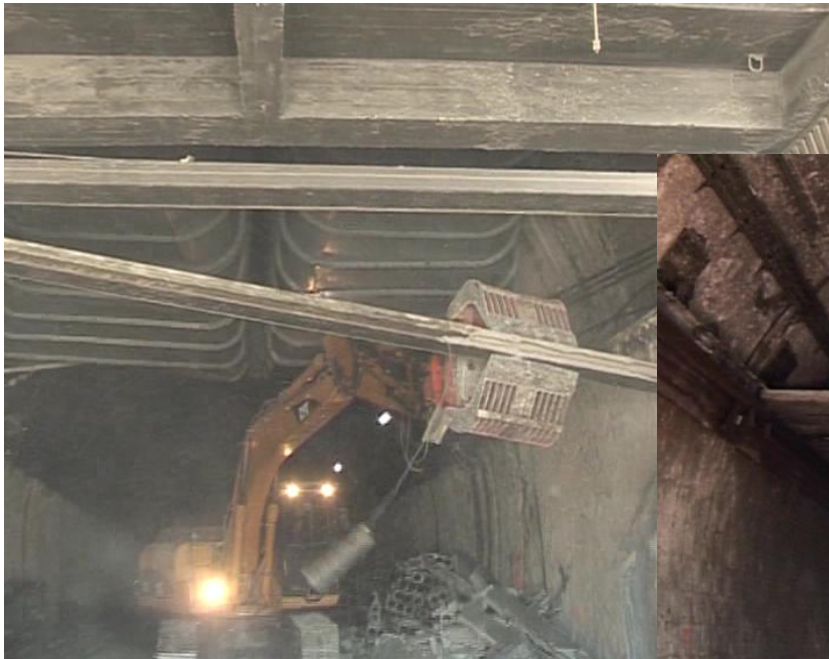
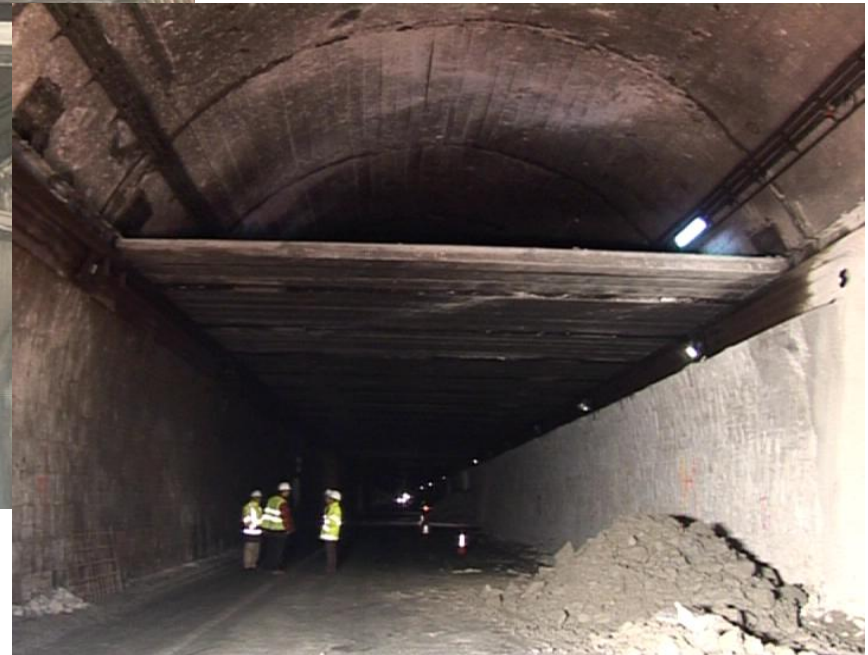
Desmontaje falso techo túnel 1

Ventilación: Sustitución del sistema existente por un sistema longitudinal reversible diseñada para el control de un incendio de 200 MW. Implica la demolición del falso techo.

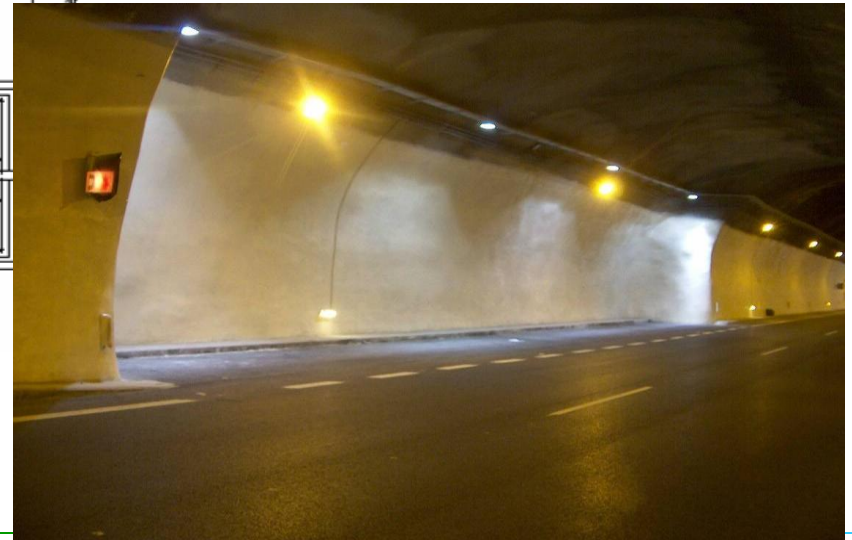
Construcción de anchurones para apartaderos

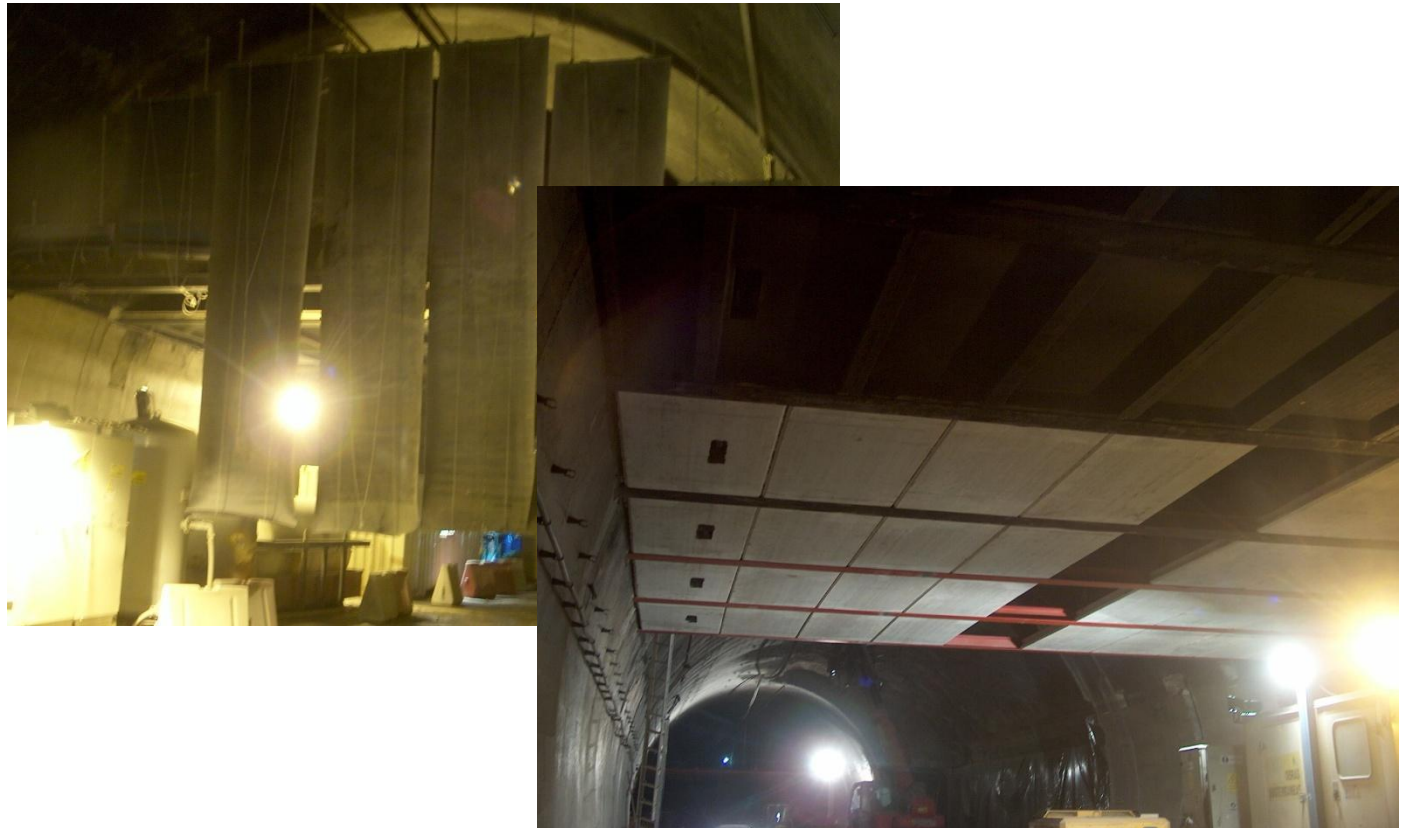
Demolición parcial y reconstrucción falso techo en zona anchurones túnel 2

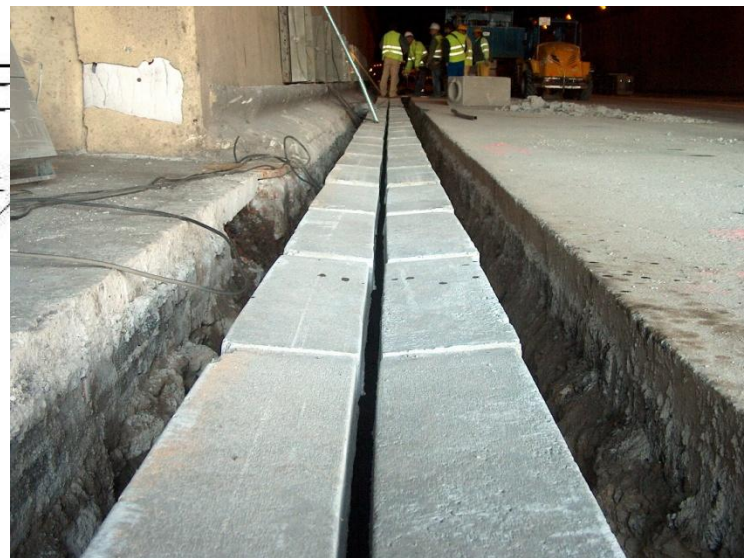
Caz y arquetas sifón en túnel 2

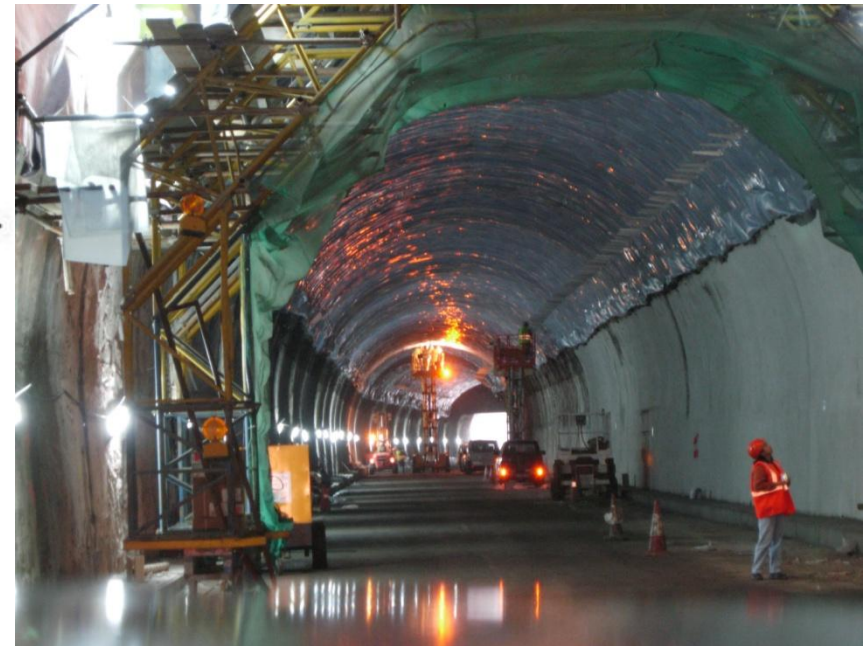
Reimpermeabilización zonas con humedades y goteos en túnel 1

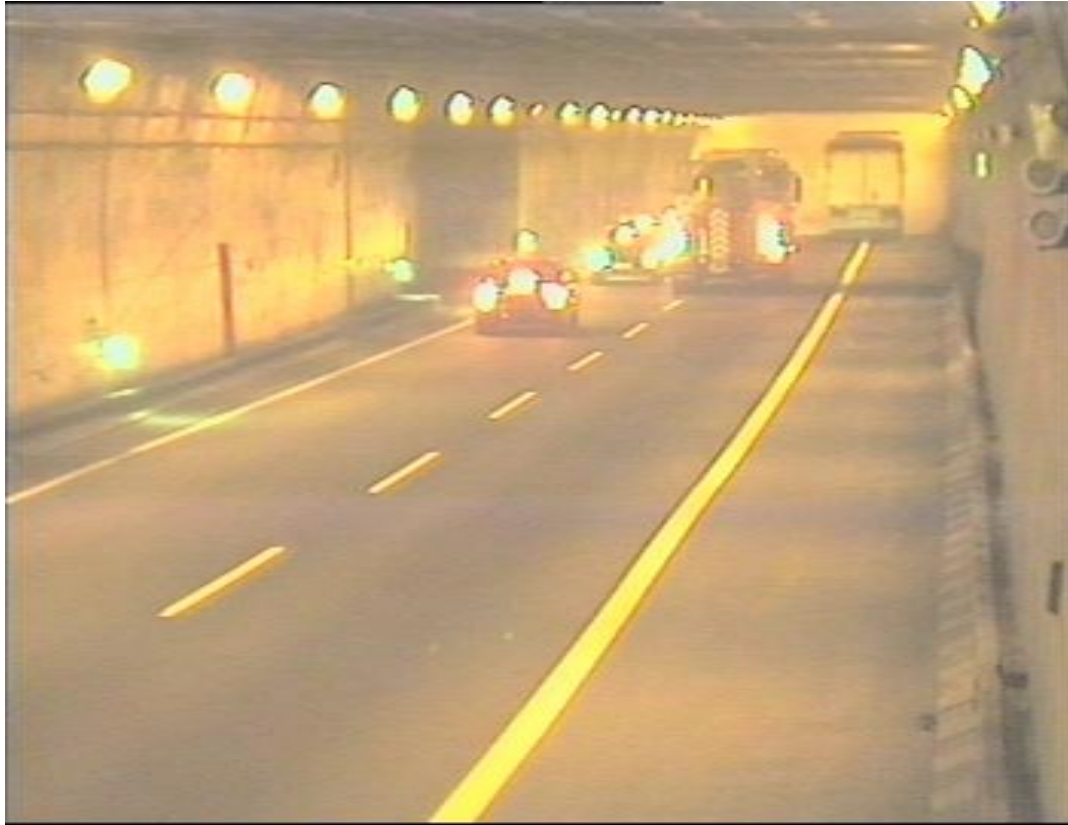
- El vehículo trata de salir por sus medios pero se produce la rotura del turbocompresor y la posterior detención y origen de la retención.

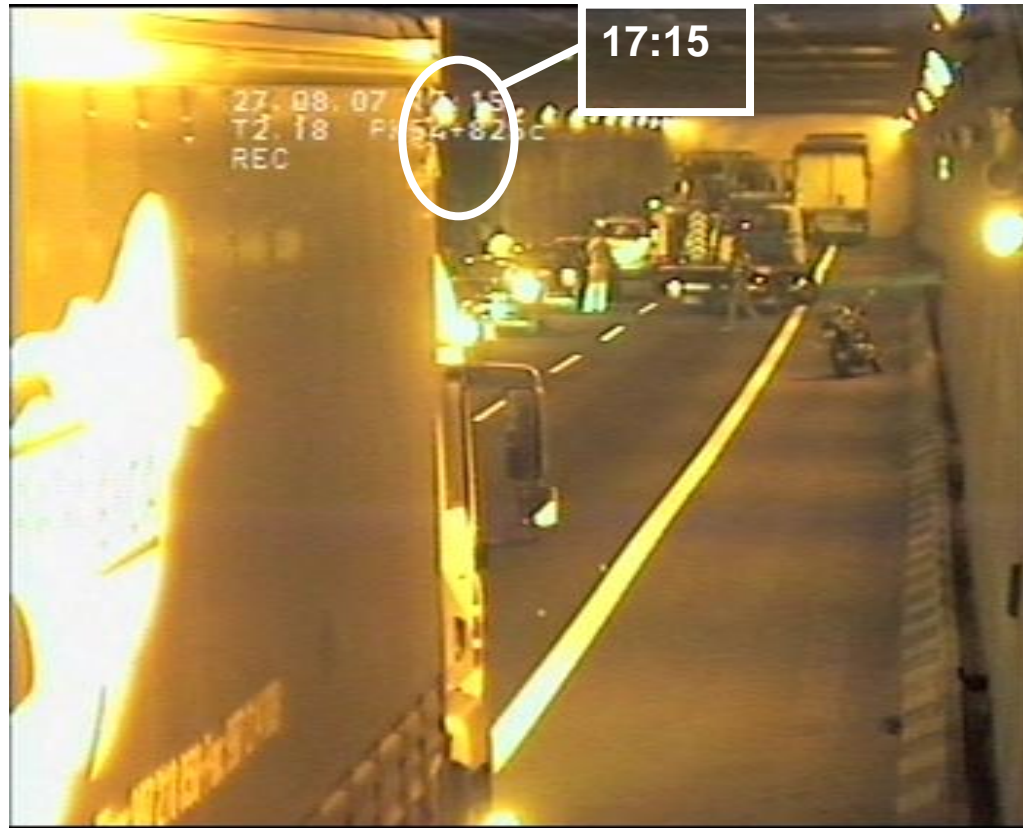
- Por el efecto pistón, los humos no retroceden. Correcta detención del camión en primer plano, dejando distancia de seguridad

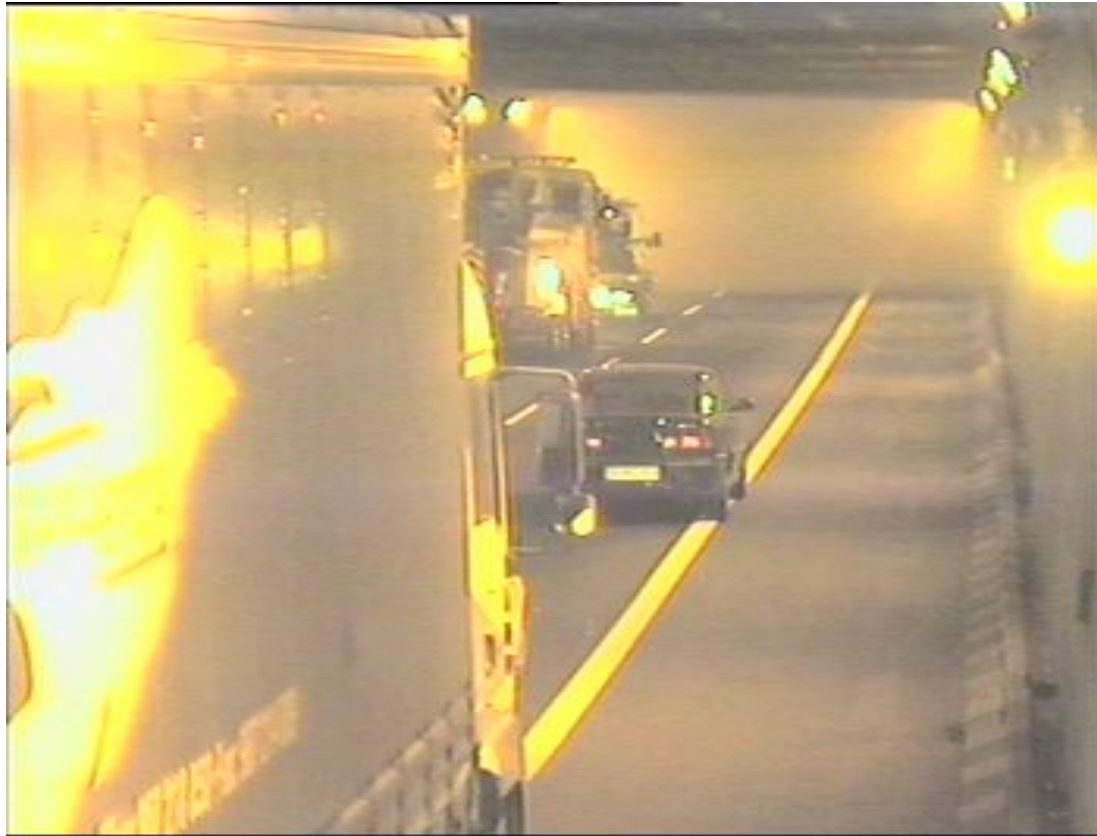
- Tras el primer retroceso de los humos (backlayering), al entrar la ventilación de emergencia, éstos se contienen.
